DEHISCENCIA-TÍPUSÚ DEFEKTUS A FOGÁSZATI IMPLANTÁTUM KÖRÜL

DR K. FISCHER (NÉMETORSZÁG) ESETBEMUTATÁSA

SINUS ELEVÁCIÓ KIS FENESZTRÁCIÓVAL

DR. H. JAMBREC (GENF, SVÁJC) KLINIKAI ESETBEMUTATÁSA

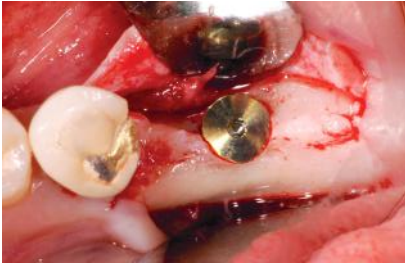
MŰTÉT

Dehiscencia defektus a csontimplantátum körül.

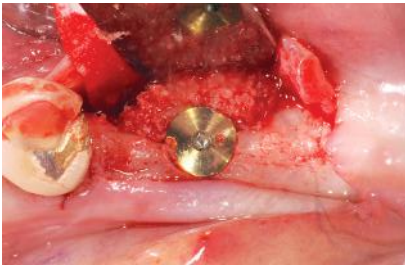
Csontgraft augmentáció.

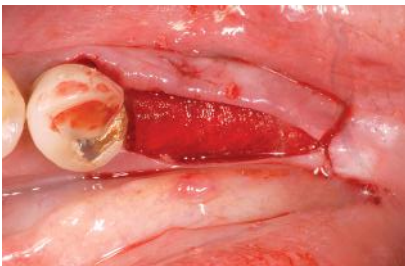
Csontgraft befedése SMARTBRANE membránnal – a membrán könnyen elhelyezhető és ideálisan beilleszkedik a defektus környezetébe.

Optimális kezdeti gyógyulást mutat: irritációnak nincs jele.

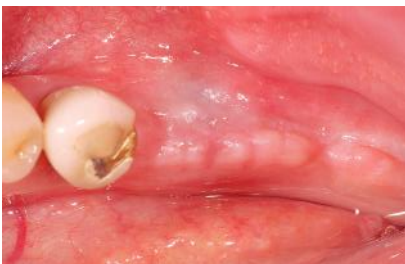
MŰTÉT UTÁN 5 HÓNAPPAL

Visszatérés: Tökéletesen regenerálódott bukkális csontkép bukkális és kresztális térfogatcsökkenés jele nélkül.
